**RESTORASI *CYLINDER BLOCK* DAN *CRANKSHAFT* PADA
MESIN DAIHATSU ZEBRA
(CV. SEJATI JEMBER)**

**LAPORAN
PRAKTEK KERJA LAPANG
(PKL)**

**PROGRAM STUDI MESIN OTOMOTIF
JURUSAN TEKNIK
POLITEKNIK NEGERI JEMBER
2020**

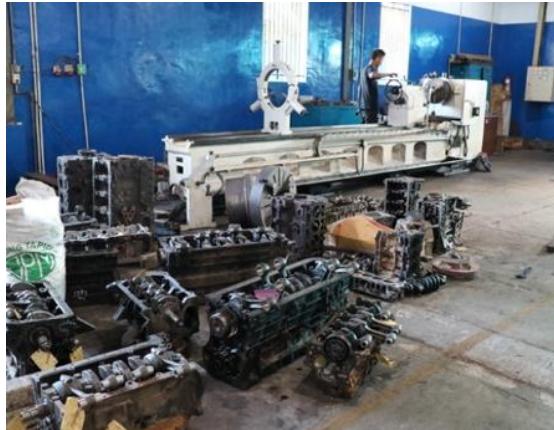
Gambar 3.1 Restorasi Mesin (Dokumen Pribadi, 2020)

Restorasi dilakukan pada mesin dengan tujuan untuk mengembalikan performa mesin. Restorasi dilakukan dengan cara memperbaiki bagian komponen yang mengalami keausan atau kecacatan. Keausan dapat terjadi pada *crankshaft*, baret pada *cylinder*, kebocoran pada *water jacket* dan sebagainya.

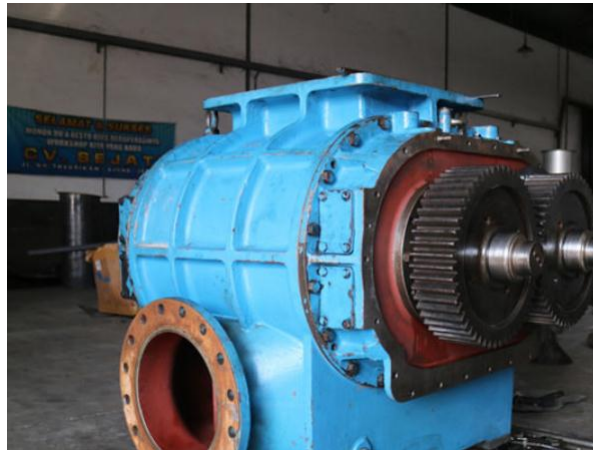
Gambar 3.3 *Root Blower* (Dokumen Pribadi, 2020)

Root blower merupakan sebuah mesin yang berfungsi untuk mendorong atau menghisap udara yang berguna untuk kebutuhan pabrik makanan dan minuman. Putaran yang dihasilkan oleh mesin *root blower* memiliki tekanan yang tinggi tergantung rotasi yang dikehendaki.

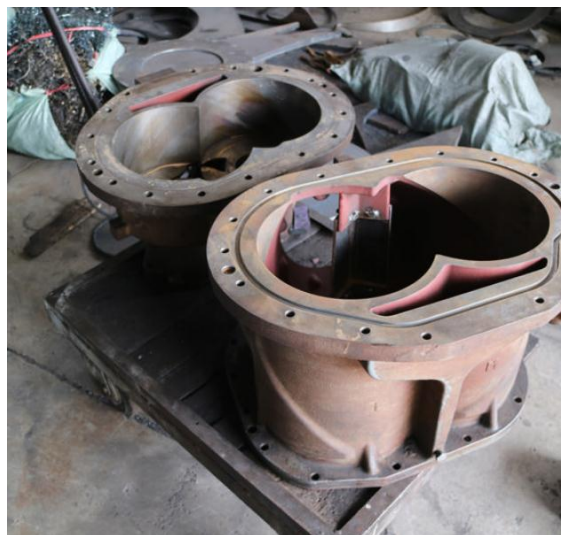
Gambar 3.4 *Body Blower* (Dokumen Pribadi, 2020)

Proses restorasi meliputi perbaikan dan pembersihan *body blower*. Restorasi dilakukan untuk memperbaiki permukaan *body blower* yang kasar

akibat friksi benda asing yang melalui *blower*. Restorasi dilakukan dengan cara *rewelding* atau dengan cara pengamplasan.

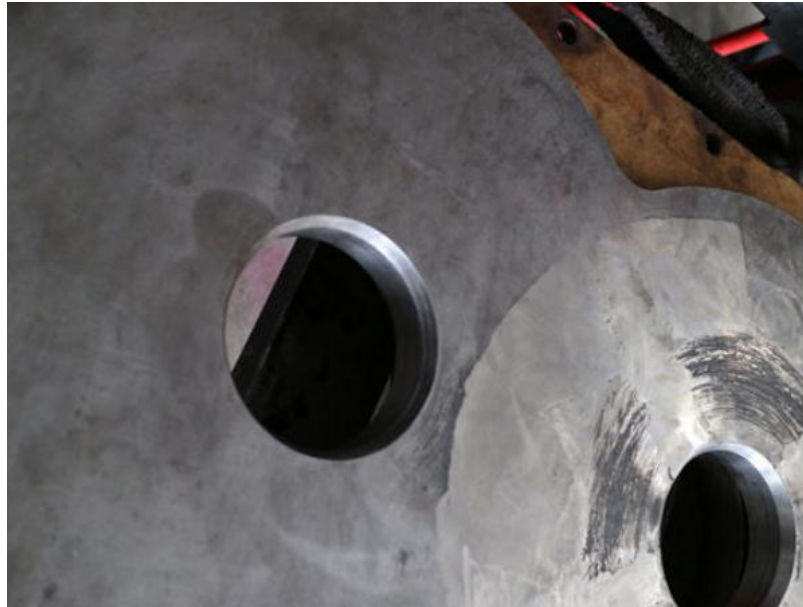
Gambar 3.5 *Sparator Blower* (Dokumen Pribadi, 2020)

Komponen *separator blower* juga dilakukan proses *rewelding*. Kerusakan komponen *separator blower* dapat diakibatkan oleh gesekan antara *separator* dan *fan blower*. *Rewelding* yang dilakukan pada *separator blower* memerlukan waktu yang cukup lama tergantung luas media yang akan dilakukan *welding* serta kedalaman dari material.

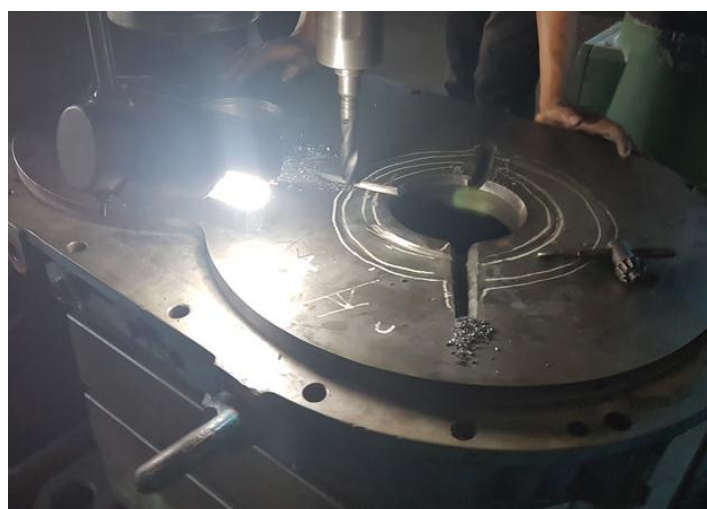
Gambar 3.6 Proses Frais (Dokumen Pribadi, 2020)

Penyesuaian bentuk setelah dilakukan proses *rewelding* perlu dilakukan guna memberikan bentuk yang sama seperti sebelum terjadi kerusakan dengan perhitungan dan penyesuaian yang telah ditentukan.

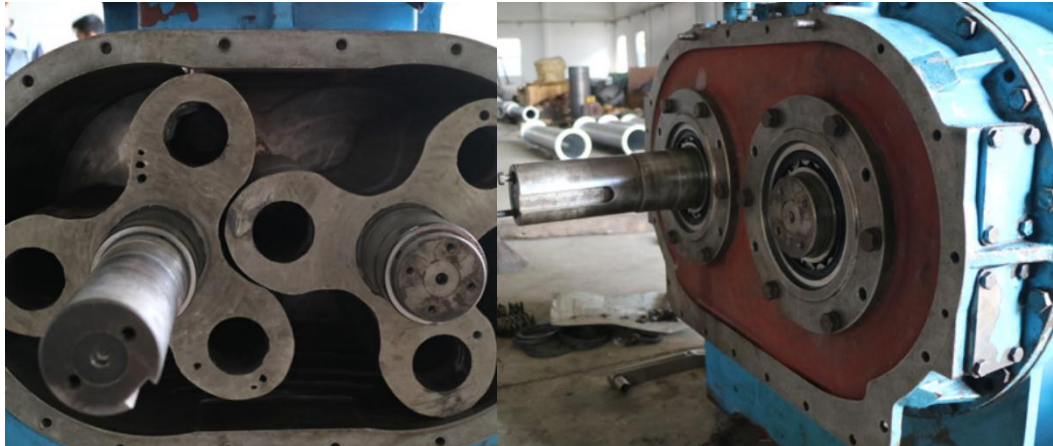
Gambar 3.7 Proses Pemasangan (Dokumen Pribadi, 2020)

Proses pemasangan keseluruhan komponen dilakukan setelah proses restorasi selesai dilakukan. Pemasangan komponen memerlukan ketelitian tinggi dikarenakan *body* rawan terkena goresan, dan antar *fan* terdapat *cleareance* yang harus dipenuhi untuk menunjang performa mesin yang baik. Pemasangan komponen yang terakhir adalah pemasangan dari komponen *sparator*.

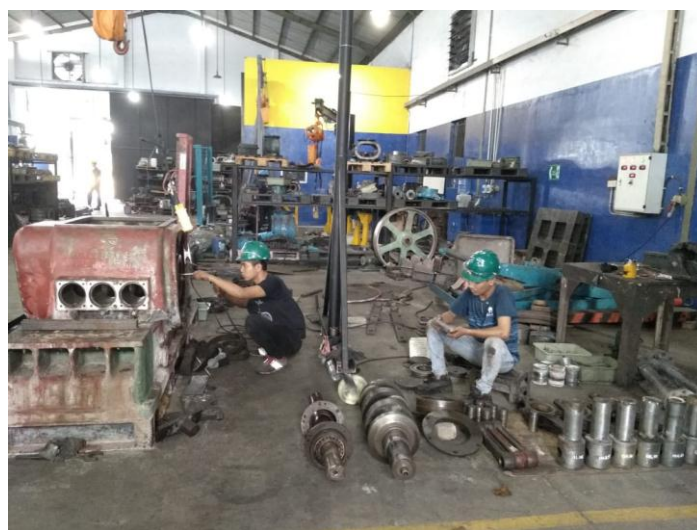
Gambar 3.8 Perawatan Mesin *Dosing Pump* (Dokumen Pribadi, 2020)

Mesin *dosing pump* merupakan mesin yang berfungsi untuk memompa cairan detergen pada industri sabun rumah tangga. Mesin ini memiliki mekanisme katup yang berfungsi sebagai pengontrol tekanan dan debit yang dibutuhkan untuk suplay keseluruhan bagian sistem. Perawatan dan perbaikan mesing *dosing pump* meliputi pembersihan keseluruhan komponen dengan *overhaul* dan restorasi pada setiap komponen yang mengalami kerusakan. Kerusakan mesin *dosing pump* umumnya terjadi akibat tersumbatnya saluran didalam mesin karena material yang disalurkan mudah mengendap.

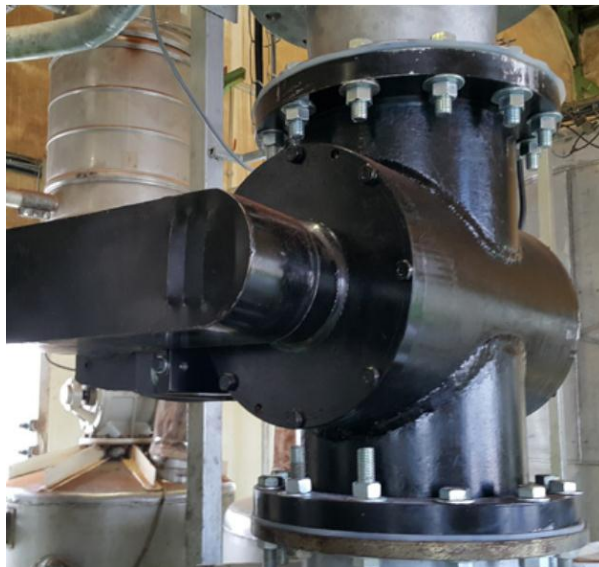
Gambar 3.9 *Rotary Valve* (Dokumen Pribadi, 2020)

Rotary valve merupakan sebuah mesin yang memiliki fungsi untuk membagi, mengukur dan mengeluarkan *buld* berbutir halus dan bubuk. Cara kerja dari mesin *rotary valve* adalah dengan memutar *starwheel* hingga material yang ada di dalam terurai dan mempermudah sirkulasi perpindahan material yang ada di dalam sistem.

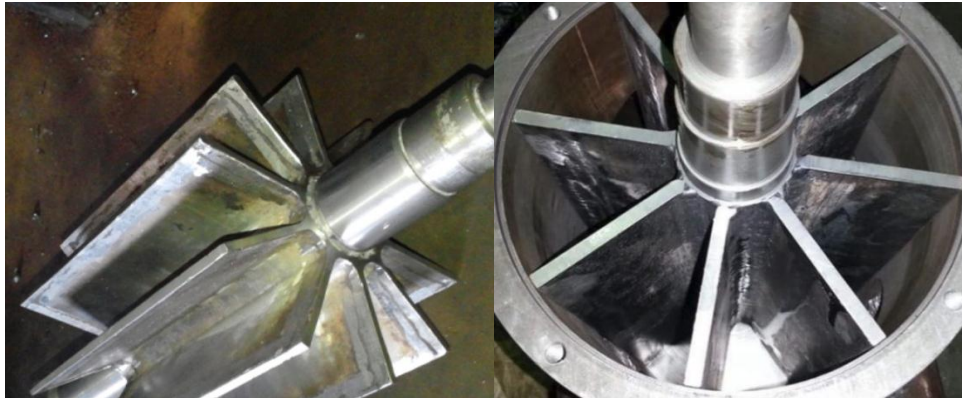
Gambar 3.10 *Starwheel* (Dokumen Pribadi, 2020)

Starwheel merupakan komponen yang ada di dalam mesin *rotary valve*. Perbaikan dari komponen ini tergantung dari kerusakan komponen itu sendiri. Umumnya daun dari *starwheel* sering mengalami keausan sehingga perlu adanya perbaikan dengan cara memotong bagian dari *starwheel* yang kemudian digantikan dengan plat baru yang dipasang dengan metode pengelasan. Setelah proses pengelasan dilakukan penyesuaian dengan *cylinder*, celah yang ditentukan adalah 0.5 mm dengan toleransi sebesar 0.1 mm pada setiap daun *starwheel*.

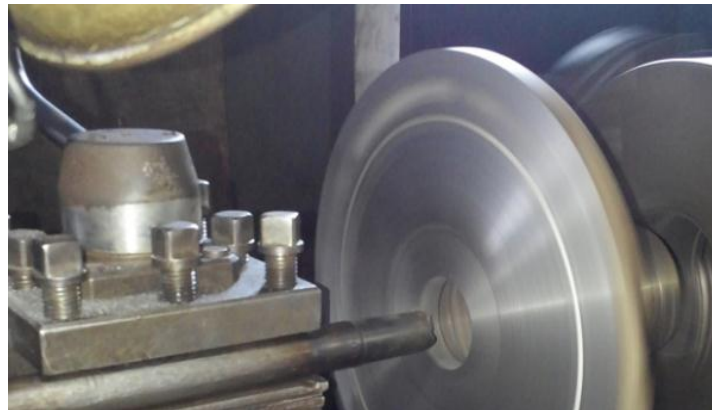
Gambar 3.11 Proses Pembubutan *Sparator* (Dokumen Pribadi, 2020)

Pembubutan *sparator* dilakukan untuk memberikan permukaan *sparator* yang halus, perlakuan ini diperlukan guna memberikan celah yang sempit agar material tidak terperangkap di atas komponen *starwheel* dan menghambat putaran dari *starwheel*. Setelah seluruh komponen dilakukan perbaikan, yang selanjutnya adalah pemasangan keseluruhan komponen yang dilepas yang selajutnya dilakukan *running*.

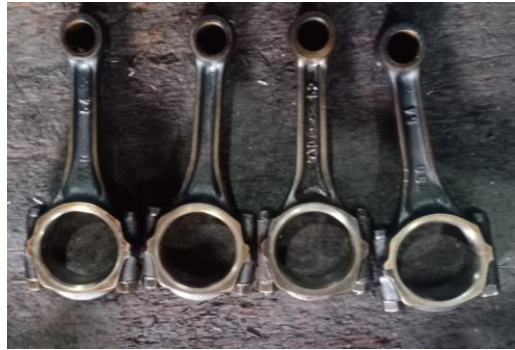
Gambar 4.1 Stang Piston (Dokumen Pribadi, 2020)

Stang piston merupakan komponen otomotif yang berfungsi sebagai penghubung antara piston dan *crankshaft* yang mereduksi gerakan maju mundur (translasi) menjadi gerakan memutar. Stang piston adalah komponen penting dalam mesin, stang harus dapat meredam tenaga yang dihasilkan oleh ledakan pembakaran sehingga material yang digunakan dapat menahan hentakan dan friksi yang tinggi dibagian *crankshaft*. Kontruksi dari bantalan poros engkol tidak memilik *roller bearing* melainkan hanya bantalan dengan permukaan halus yang dilapisi *oil film* saat mesin bekerja. Konstruksi inilah yang menyebabkan mudahnya terjadi keausan jika *oil film* tidak melumasi dengan sempurna.

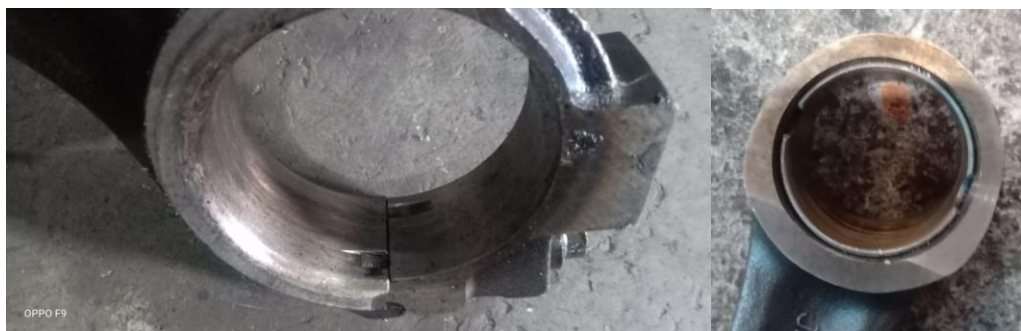
Gambar 4.2 Keausan pada Stang Piston (Dokumen Pribadi, 2020)

Keadaan aus pada stang piston berupa ketidakrataan permukaan atau berupa goresan garis yang memanjang yang cukup dalam, ini yang menyebabkan *noise* karena adanya celah diantara stang piston dan *crankshaft*. Perlu adanya restorasi atau pun penggantian pada komponen tersebut jika terjadi pada lubang

pen piston dapat dilakukan penggantian bantalan kuningan dengan cara memperbesar lubang pen piston. Penggantian bantalan kuningan dapat dilakukan dengan cara memperbesar lubang pen piston. Mengecek fisik stang piston secara keseluruhan untuk mengetahui adanya kerusakan. Restorasi bisa dilakukan jika stang piston dalam keadaan bagus dan hanya mengalami kerusakan yang dapat ditoleransi.

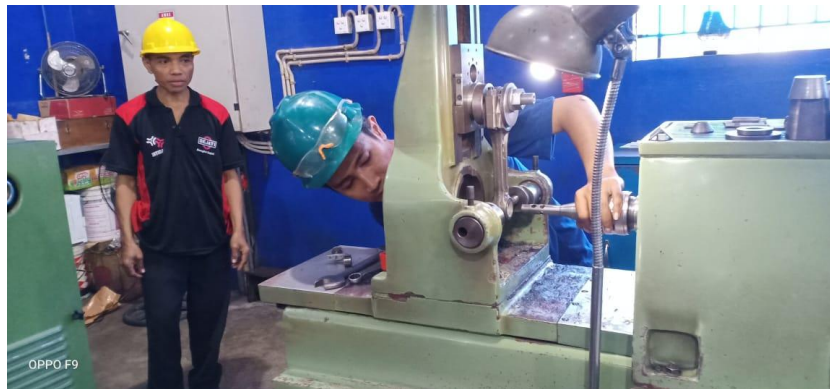
Gambar 4.3 Proses Restorasi Stang Piston (Dokumen Pribadi, 2020)

Restorasi stang dapat dilakukan dengan cara *rewelding* serta pemerataan permukaan menggunakan alat *centering* stang. Cara kerjanya sama seperti mesin bor tetapi perbedaannya terdapat pada bagian alatnya. Kontruksinya seperti bor horizontal yang dilengkapi *chart* fleksibel untuk menahan alat dengan permukaan yang tidak simetris seperti stang piston atau pun yang lainnya. Dengan alat ini bagian dalam dari stang yang telah dilakukan *rewelding* akan dikikis perlahan dengan ukuran sesuai dengan standar pabrik dan memberikan hasil permukaan yang halus agar friksi dapat dikurangi saat mesin beroperasi. Cara mengoperasikannya dengan memilih mata dengan ukuran yang telah ditentukan, kemudian memasang stang pada *holder* dan meluruskan secara manual dengan mata bor yang telah dipasang tersebut. Jika sudah lurus barulah dilakukan penggerusan dengan rpm bertahap sampai permukaan halus dan diameter yang sesuai dengan standart.

Perlu diperhatikan dalam proses pengikisan harus diberikan media pendinginan. Sehingga tidak terjadi panas yang berlebih yang menyebabkan pemuain yang tidak diharapkan yang dapat mengurangi umur pakai dari komponen yang telah direstorasi.

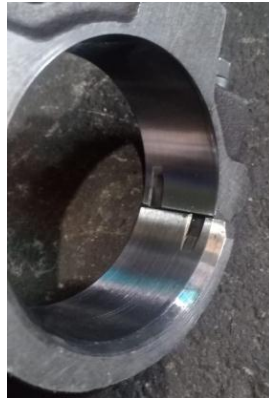
Gambar 4.4 Pasca Restorasi (Dokumen Pribadi, 2020)

Permukaan yang rata dan halus dapat mengurangi *noise* dan friksi saat mesin bekerja dan mengembalikan performa mesin. Hasil akhir dari restorasi bisa menjadi acuan kualitas apakah restorasi berhasil atau harus melakukan penggantian ulang. Bentuk diameter dari pen piston harus sama persis dengan diameter standart pabrik yang menjadi acuan.

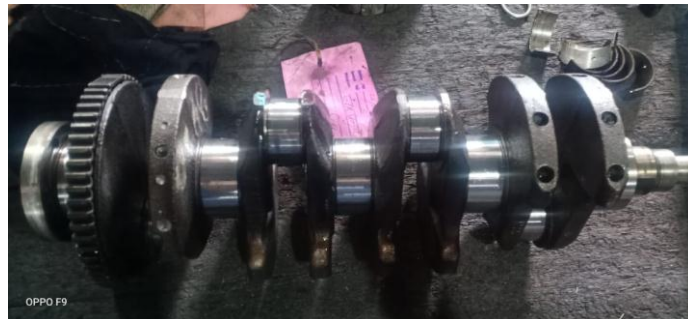
Gambar 4.5 *Crankshaft* (Dokumen Pribadi, 2020)

Crankshaft adalah komponen poros melintang yang berfungsi sebagai melekatnya stang piston dan mereduksi gerak naik turun menjadi memutar yang selanjutnya diteruskan menuju ke *flywheel* dan *belt*. Pada bagian *crankshaft* terdapat bandul beban untuk menyeimbangkan putaran mesin sehingga tidak terjadi getaran pada mesin. Sama halnya dengan stang piston untuk *crankshaft* tidak memiliki *roller bearing* melainkan metal jalan. Metal jalan dan metal duduk yang memiliki permukaan halus akan dilapisi oleh *oil film* sebagai perlindungan agar setiap komponen tidak bergesekan secara langsung.

Restorasi *crankshaft* dilakukan untuk mengembalikan permukaan yang mengalami keausan akibat gesekan atau akibat *oil film* yang tidak melumasi dengan baik. Restorasi meliputi *rewelding* dan penggerusan permukaan dengan metode *grinding*. Alat yang digunakan adalah mesin bubut yang dimodifikasi mata pahatnya sehingga memungkinkan memutar *crankshaft* dengan konstan dan bersamaan penggerusan dilakukan dengan bantuan mesin *grinding* yang diposisikan disamping *crankshaft*. Perputaran dari mesin bubut harus pelan dan konstan, sedangkan mesin gerinda berputar searah dengan mesin bubut. Proses ini dilakukan untuk mendapatkan penggerusan *crankshaft* secara merata dan tidak ada bidang yang terlewatkan, serta dapat menghasilkan bentuk yang simetris dan halus. Hal ini dilakukan untuk mengembalikan *crankshaft* pada bentuk semula sebelum mengalami keausan atau kerusakan. Dalam proses pendinginan dilakukan secara bersamaan saat proses penggerusan dengan tujuan kotoran atau sisa logam tidak melukai permukaan yang digerus, dan menghindarkan dari panas yang berlebih agar komponen tidak berubah bentuk dan volume. Setelah proses restorasi selesai dilanjutkan dengan proses pengecekan keolengan atau kerataan dari setiap bidang poros *crankshaft* menggunakan *dial gauge*.

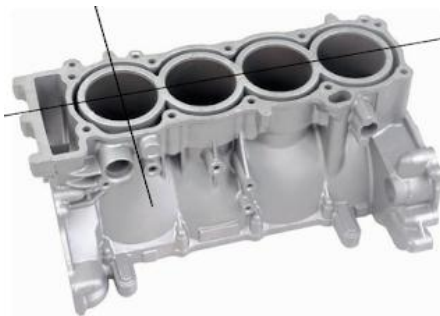
Gambar 4.7 *Cylinder Block* (Dokumen Pribadi, 2020)

Cylinder block adalah komponen terbesar yang ada di dalam sektor mesin yang berfungsi sebagai melekatnya komponen lain seperti *crankshaft*, *cylinder head* dan asesoris mobil. Komponen ini memiliki harga paling mahal karena membutuhkan banyak material dalam pembuatannya. Dengan demikian banyak mekanik atau pemilik kendaraan jika mengalami kerusakan pada bagian ini lebih baik diperbaiki dari pada mengganti.

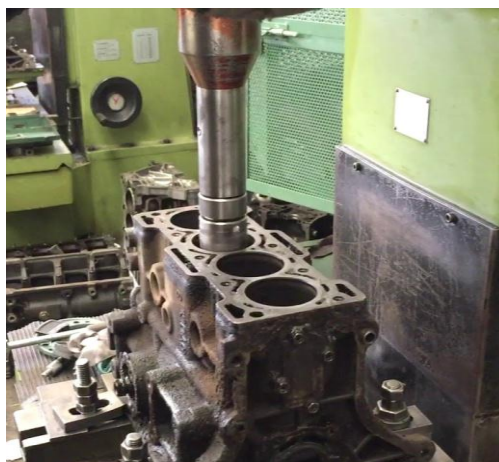
Gambar 4.8 Proses *Colter Cylinder Block* (Dokumen Pribadi, 2020)

Colter pada *cylinder block* berfungsi untuk memperbesar lubang *cylinder* untuk memasukkan piston baru yang lebih besar. Penambahan ini berfungsi untuk menghilangkan permukaan *cylinder block* yang mengalami baret atau cacat. Cara kerja mesin ini dengan cara meletakkan mata pahat pada bagian *spindle*. Mata pahat akan mengikis permukaan *cylinder* sesuai ukuran yang ditentukan. Selanjutnya akan dilakukan proses penghalusan dengan cara mengganti mata pahat dengan amplas kasar dan dilanjut amplas halus sebagai *finishing* .

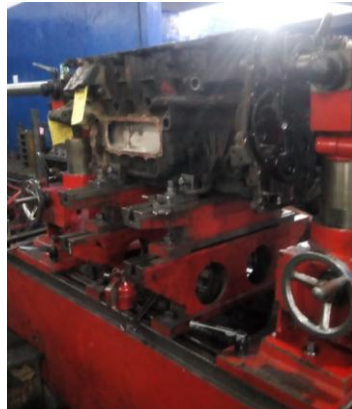
Gambar 4.9 Proses *Centering Cylinder Block* (Dokumen Pribadi, 2020)

Metal duduk dan metal jalan yang saling besingungan dengan *crankshaft* yang tidak memiliki *oil film* akan mengalami friksi. Gesekan ini membuat bagian metal jalan dan metal duduk juga mengalami keausan, sehingga harus disesuaikan lagi dengan mesin *centering* yang berfungsi untuk meghaluskan permukaan yang telah aus. Cara kerja dari mesin *centering* adalah dengan mengikat benda kerja pada meja dengan bantuan mesin hidrolis. Setelah benda kerja lurus dengan mata pahat mesin akan dihidupkan dan proses pengikisan akan dilakukan dengan standart yang ditentukan dan disesuaikan dengan metal jalan dan metal duduk yang baru.

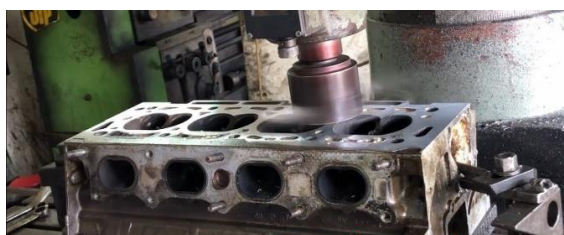
Gambar 4.10 Proses Frais *Cylinder Head* (Dokumen Pribadi, 2020)

Restorasi *cylinder head* meliputi proses frais yang berfungsi untuk meratakan permukaan *cylinder head* yang melengkung atau tidak rata karena *overheat*. *Cylinder head* sendiri merupakan komponen untuk melekatnya katup dan *camshaft*. Cara kerja dari mesin frais adalah dengan memutar mata pahat dan benda kerja digeser secara bertahap sampai semua permukaan *cylinder head* terkikis oleh mata pahat.

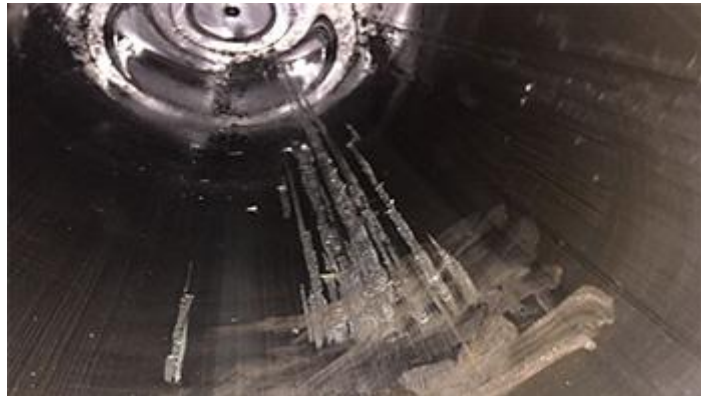
Gambar 5.1 *Cylinder* yang Mengalami Keausan (Dokumen Pribadi, 2020)

Pengukuran tingkat keausan *cylinder* pada CV. Sejati Jember hanya melalui pengamatan secara fisik dan visual. Pengukuran menggunakan alat ukur hanya dilakukan dengan jangka sorong.

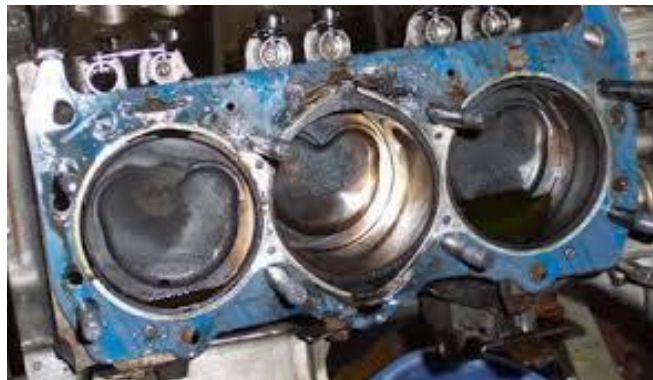
Gambar 5.2 *Cylinder Block* yang Tidak Rata (Dokumen Pribadi, 2020)

Pengukuran kerataan *cylinder block* pada CV. Sejati Jember hanya melalui pengamatan secara fisik dan visual. Perlakuan restorasi akan dilakukan dengan menyesuaikan permintaan dari pelanggan.
