BAB I PENDAHULUAN

Berdasarkan latar belakang di atas yang akan dibahas dalam penelitian ini adalah tentang “ Bagaimana membuat rancangan desain ruang unit kerja rekam medis di RSUD Genteng yang ergonomis ?”

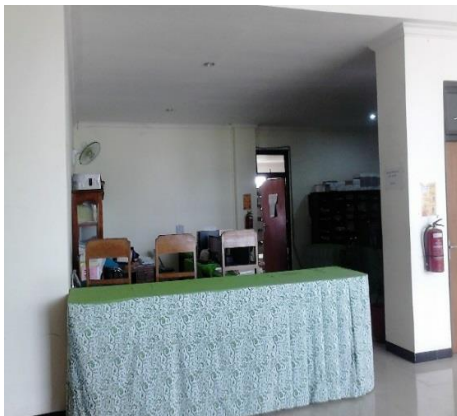
Gambar 1.1 Gambar Ruang Unit Kerja Rekam Medis tampak depan dan belakang

Gambar 1.1 (A) Ruang rekam medis tampak depan terlihat terbuka, tidak terlihat adanya pintu untuk menjaga keamanan dan kerahasiaan medis. Menurut peneliti ruang unit rekam medis di RSUD Genteng terlihat kurang ergonomis di tinjau dari segi keamanan informasi medis, karena di sekitar area tersebut banyak aktifitas yang amat ramai di saat pelayanan kesehatan berlangsung sehingga mengakibatkan adanya berkas rekam medis yang hilang dan kerahasiaan informasi rekam medis kurang terjaga.

Berdasarkan uraian permasalahan tersebut menjadi dasar pertimbangan peneliti untuk mendesain ulang tata ruang kerja unit rekam medis agar memenuhi aspek ergonomi, yaitu meliputi efisiensi, keselamatan, kesehatan, keamanan dan kenyamanan untuk sistem kerja yang lebih baik.

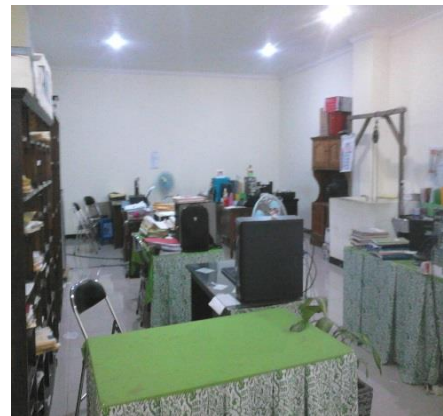
Gambar 1.1 (B) Ruang rekam medis tampak dalam terlihat pencahayaan yang kurang, sehingga ruangan menjadi redup. Petugas juga mengeluhkan kelelahan pada mata akibat kurangnya pencahayaan. Menurut peneliti pencahayaan di dalam ruang unit rekam medis sangatlah penting bagi kesehatan mata para petugas unit rekam medis. Ruang rekam medis di RSUD Genteng memiliki 6 lampu kecil (masing-masing 8 watt) yang bekiras 48 watt, sedangkan ruang kerja rekam medis cukup luas dan butuh penerangan yang cukup.

Menurut Kemenkes RI (2010) menyatakan bahwa persyaratan kesehatan lingkungan rumah sakit, indeks pencahayaannya untuk ruang administrasi/kantor rumah sakit minimal 100 lux. Ruang rekam medis merupakan bagian dari ruangan administrator/kantor di rumah sakit yang harus mengikuti peraturan dalam indeks pencahayaan ruang.

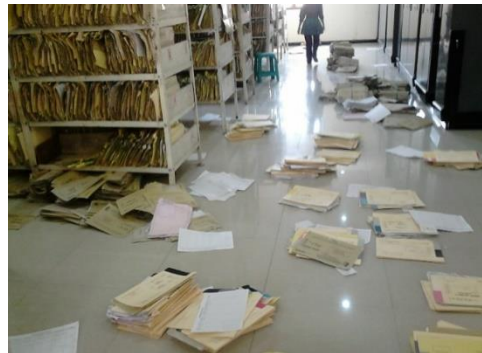
Gambar 1.2 Gambar ruang *filling* RSUD Genteng

Gambar 1.2 (C) ruang *filling* berkas rekam medis di RSUD Genteng memiliki luas 139,5 m² yang terletak di lantai 2. Ruang *filling* rekam medis di RSUD Genteng menggunakan sistem penyimpanan sentralisasi yang berkas

rekam medis rawat jalan dan rekam medis rawat inap dijadikan satu dalam pengarsipannya dan ruang *filling* di RSUD Genteng memiliki dua fungsi untuk menyimpan berkas yaitu penyimpanan berkas aktif dan penyimpanan berkas inaktif.

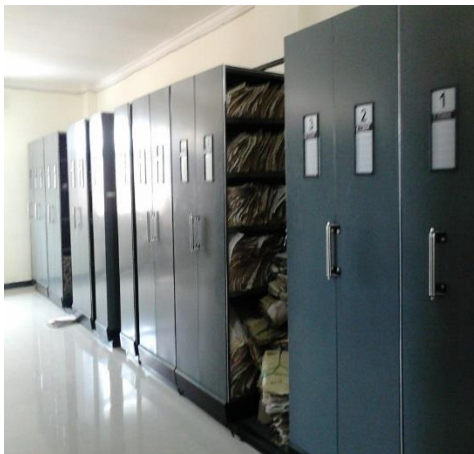
Gambar 1.3 Gambar tumpukan berkas rekam medis inaktif dan *roll'opack* berkas inaktif di ruang *filling* RSUD Genteng

Gambar 1.3 (D) *Roll'opack* yang berisikan berkas rekam medis inaktif terlihat tidak beraturan penataannya sehingga sebagian dalam *roll'opack* terjadi penumpukan berkas dan mengakibatkan *roll'opack* tidak bisa di geser. Ruang *filling* di penuh dengan tumpukan berkas rekam medis dikarenakan rak berkas inaktif tidak memadai untuk menyimpan berkas.

Keadaan tersebut megakibatkan ruangan *filling* terlihat kurang rapi sehingga hal tersebut bisa mengakibatkan sulitnya mencari berkas rekam medis

pasien, file dokumen rekam medis pasien bisa hilang dan file berkas rekam medis lama kelamaan bisa mudah rusak.
