**IDENTIFIKASI POTENSI BAHAYA DAN PENILAIAN RESIKO  
K3 PADA AREA GENSET DI PT MERATUS LINE SURABAYA**

**LAPORAN MAGANG**

PERAWATAN DAN PERBAIKAN MESIN TRUK PETI KEMAS UNIT OPERASIONAL  
PT. MERATUS

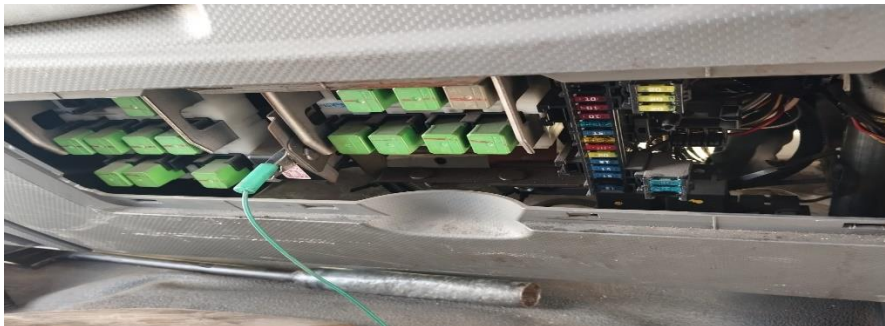
Gambar 3. 1 Lampu Truk

Pada bulan pertama pelaksanaan magang, kegiatan yang dilakukan lebih difokuskan pada pengenalan lingkungan kerja serta pemahaman dasar mengenai sistem kelistrikan dan mesin penunjang operasional. Kegiatan utama yang diberikan oleh pembimbing adalah melakukan *daily check genset* yang meliputi pengecekan kondisi fisik genset, level bahan bakar, oli, air radiator, serta memastikan genset dalam kondisi siap operasi. Selain itu, penulis juga ditugaskan untuk melakukan penggantian fuse lampu head pada truk sebagai bagian dari perawatan sistem penerangan kendaraan operasional. Kegiatan lain yang dilakukan adalah pengecekan genset secara menyeluruh untuk mendeteksi adanya gangguan awal pada sistem kelistrikan maupun mekanis. Penulis juga terlibat dalam pemasangan diode generator yang berfungsi sebagai penyearah arus listrik, sehingga dapat memahami prinsip kerja sistem pengisian listrik. Selanjutnya, penulis melakukan servis power pack yang mencakup pemeriksaan komponen hidrolik serta pembersihan unit atau *cleaning power pack* untuk menjaga performa dan kebersihan peralatan. Melalui kegiatan bulan pertama ini, penulis memperoleh pemahaman dasar mengenai prosedur perawatan rutin, keselamatan kerja, serta pentingnya ketelitian dalam melakukan pengecekan harian sebagai dasar untuk kegiatan perawatan lanjutan pada bulan berikutnya.

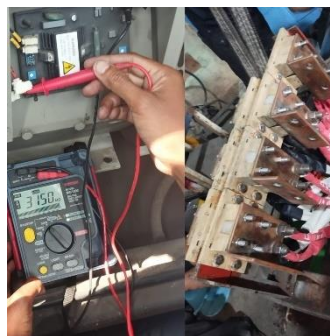
Gambar 3. 3 Megger Test

Pada bulan ketiga, kegiatan magang berlanjut pada tahap pengujian dan pemeliharaan sistem yang telah dirawat dan diperbaiki pada bulan sebelumnya. Kegiatan utama yang dilakukan adalah *top up* atau penambahan oli pada truk dan power pack guna memastikan sistem pelumasan bekerja dengan baik dan mencegah keausan komponen. Kegiatan ini memiliki keterkaitan erat dengan pengecekan temperatur dan tekanan generator pada bulan kedua, karena kondisi pelumasan sangat mempengaruhi kestabilan suhu dan performa mesin. Selain itu, penulis juga melakukan *load test power pack* untuk menguji kemampuan power pack dalam menahan beban kerja sesuai kapasitas yang ditentukan. Proses *load test* ini bertujuan untuk memastikan bahwa power pack mampu beroperasi secara optimal dan aman setelah dilakukan servis dan perawatan sebelumnya. Dalam kegiatan ini, penulis belajar memahami parameter kerja mesin, membaca indikator tekanan dan suhu, serta mengenali gejala ketidaknormalan saat mesin diberi beban. Dengan adanya pengujian ini, potensi kerusakan dapat dideteksi lebih awal sebelum unit digunakan dalam operasional sebenarnya. Kegiatan bulan ketiga ini memperkuat pemahaman penulis mengenai hubungan antara perawatan, pengujian, dan keandalan sistem mesin.

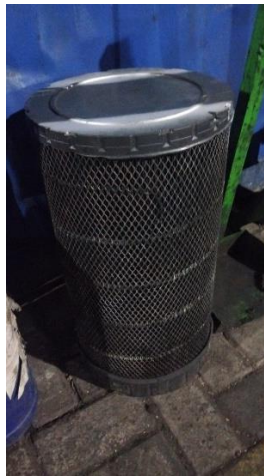
Gambar 4. 3 *Filter Udara*

Bukti pergantian filter udara seperti berikut :

- Tujuan K3: Untuk mengeliminasi *back pressure* yang tinggi akibat penyumbatan jelaga (karbon), yang merupakan akar penyebab panas berlebih dan potensi percikan api.
